**2º ENCUESTRO NACIONAL DE CORROSIÓN
Asociación Chilena de Corrosión. ACHCORR-2008.**

**PROTECCIÓN DE ACERO CARBONO EN AMBIENTE DE
NEBLINA ÁCIDA USANDO RECUBRIMIENTOS ACRÍLICOS
BASE AGUA**

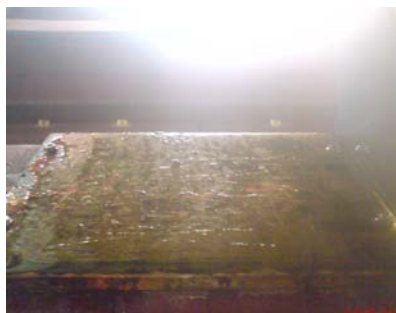
Figura 1

La empresa SAME, fabricante de campanas de poliéster reforzado, usadas para proteger la celdas de electrowining de minera Escondida, tiene problemas de corrosión en las placas de acero adosadas a la campana y que permiten que esta sea movilizadas mediante un sistema electroimanes. Una de las alternativas a considerar para resolver este problema, es aplicar algún tipo de recubrimiento que sea capaz de resistir a un ambiente de alta concentración en ácido clorhídrico, sulfhídrico y además soportar el derrame del electrolito. Ante esta problemática, Ferrimex y su representada Cortec, acordaron en conjunto con SAME, la búsqueda de algún sistema de recubrimiento que fuera capaz de resistir estas condiciones ambientales. En una primera etapa, realizada en los laboratorios de Cortec (Estados Unidos), se probó la resistencia de una serie de recubrimientos sometiéndolos a cámara de niebla con diferentes tipos de ácidos y a diferentes concentraciones. Los resultados permitieron seleccionar dos sistemas tipo “primer + capa terminación”. En ambos casos el primer seleccionado fue CorrVerter™, un convertidor de óxido base acuosa que contiene un inhibidor de corrosión, para la capa de terminación se recomendó: VpCI 396, un poliuretano alifático monocomponente, base solvente, y VpCI 386, un acrílico base acuosa. Ambos productos llevan incorporados inhibidores de corrosión. Durante la segunda etapa se optó por evaluar primero el sistema CorrVerter™ + 386 en sus dos versiones: transparente y aluminizada. Las muestras se prepararon en la planta de SAME y se aplicaron según procedimiento sobre una placa de 50x30x2 cm de acero carbono la cual fue previamente lijada hasta acero blanco. La placa con el primer se dividió en dos partes y sobre una de ellas se aplicó 386 transparente y sobre la otra mitad, 386 Aluminio. Posteriormente las muestras se apernaron sobre un soporte y fueron llevadas a la sala de electrowining donde se le practicaron unas incisiones y se dejaron por 15 días. A continuación y después de constatar que no había daños ni signos de corrosión se procedió a derramar el electrolito (Figura1). Después de una semana en estas condiciones, solo se observó un cambio en la coloración del recubrimiento aluminizado. Una segunda adición de electrolito provocó la formación de ampollas pero sólo en la zona donde el recubrimiento estaba dañado (Figura 2).
